Oudheidkundige Dienst in Nederlandsch-Indië

oudheidkundig verslag

1927

EERSTE EN TWEEDE KWARTAAL 1927.

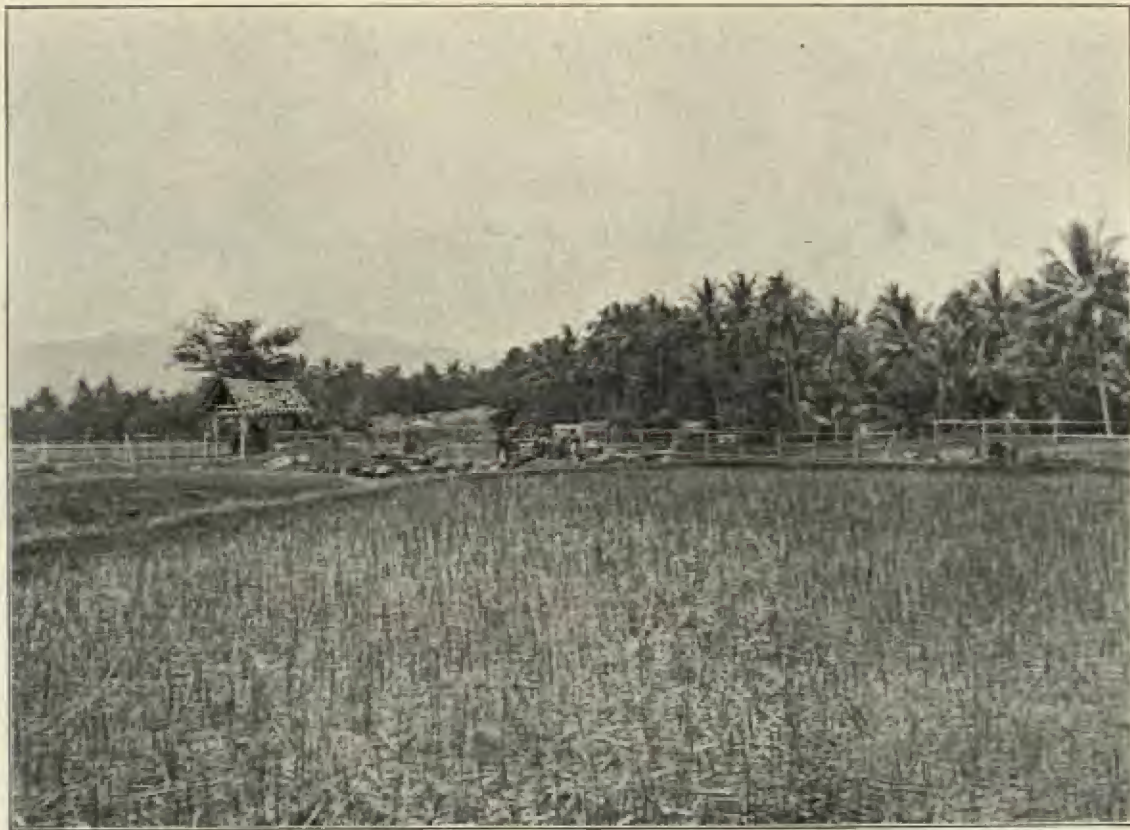
b

a. Opname van het terrein vóór de ontgraving in 1920, van Noord naar Zuid.

b. Id., van Zuid-Oost naar Noord-West.

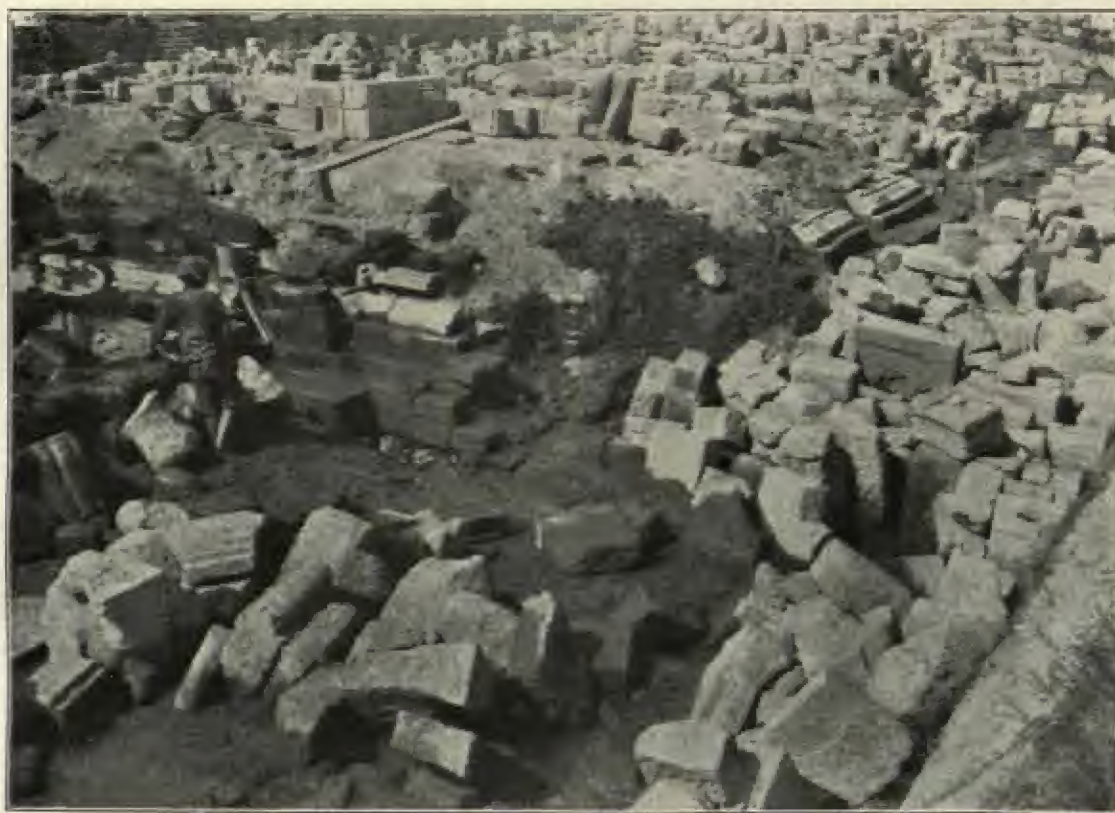
c

*a. De toestand van het terrein in 1925, van Noord naar Zuid. — b. Overzicht van de ontgraving, Westzijde. — c. Tempel no. II tijdens de ontgraving, Noord-West hoek.*

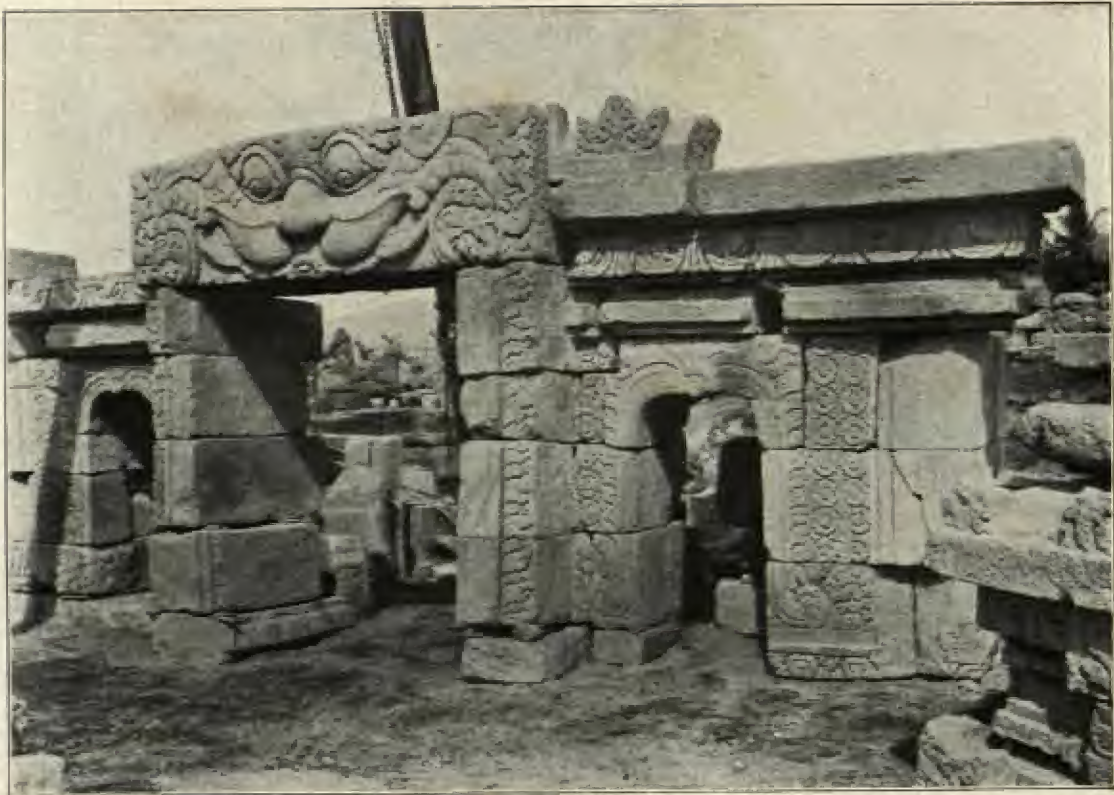
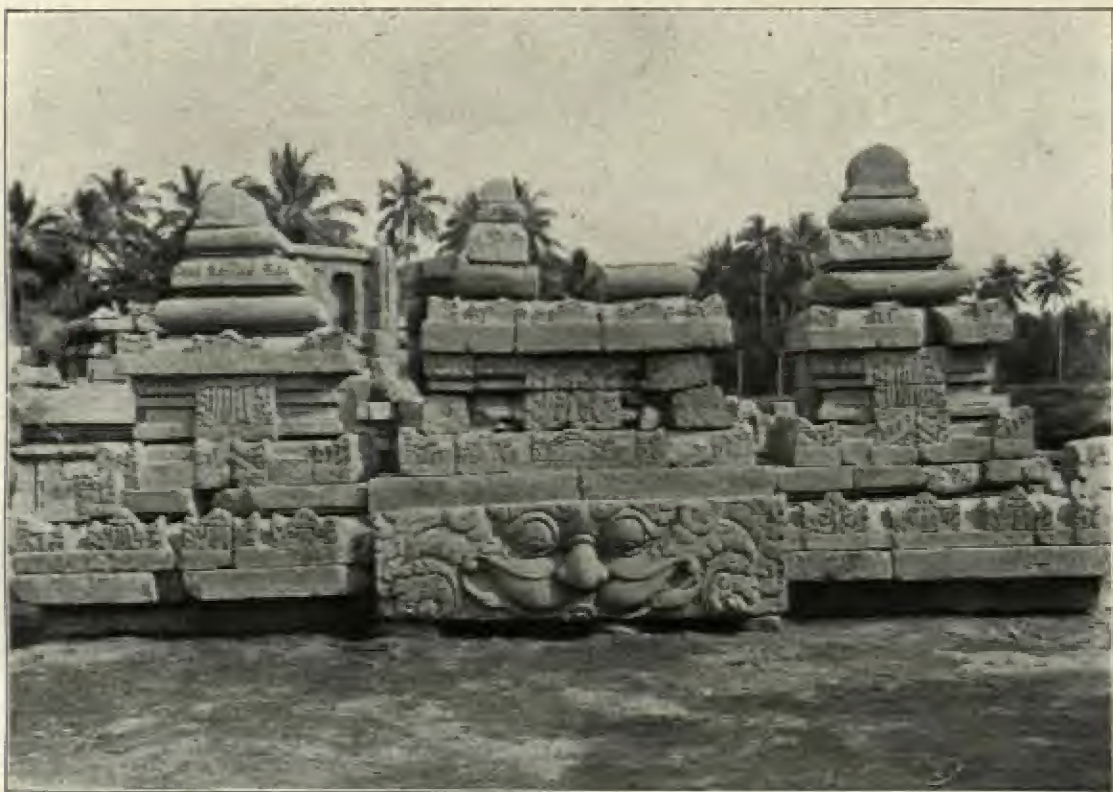
*Tjandi Ngawen*  
(tempel no. II).

- a. Ondergedeelte van vrijstaand poortgebouw, bestaande uit doorgang, kalakop en zynissen.  
b. Bekroning van hetzelfde poortgebouw, Oostzijde.

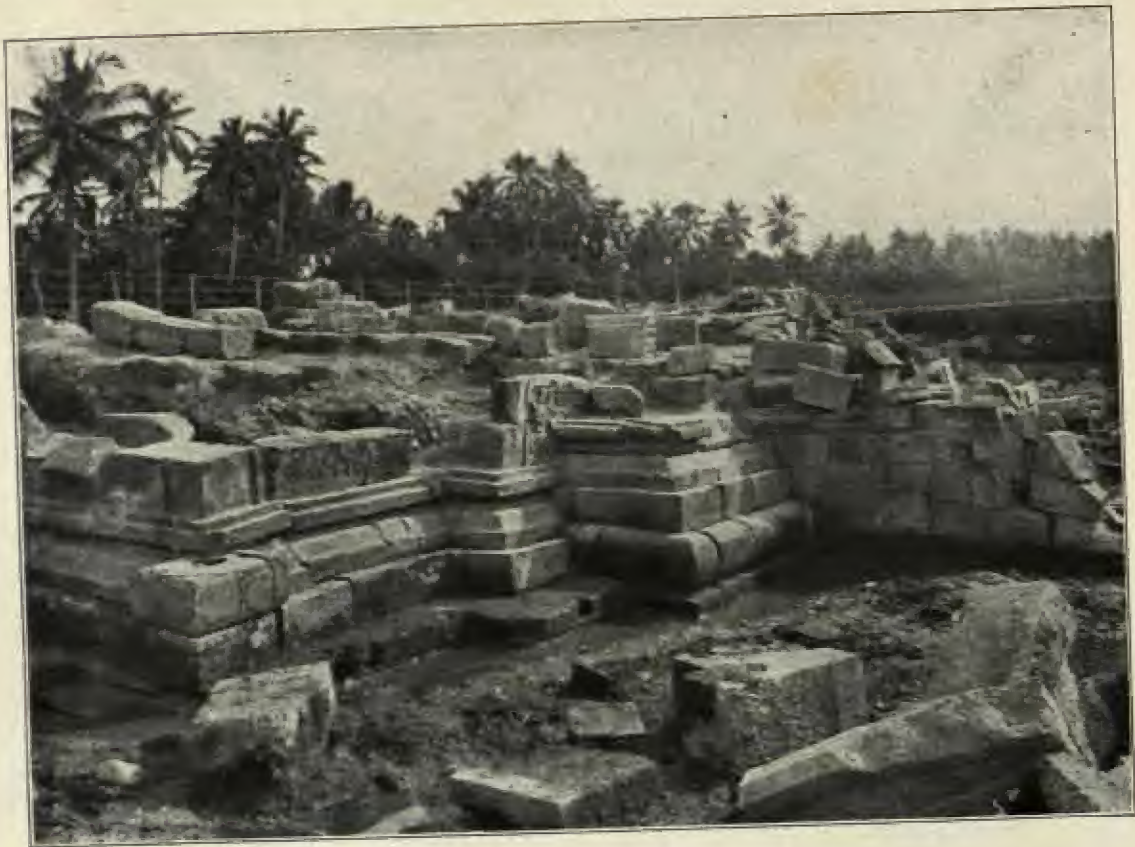
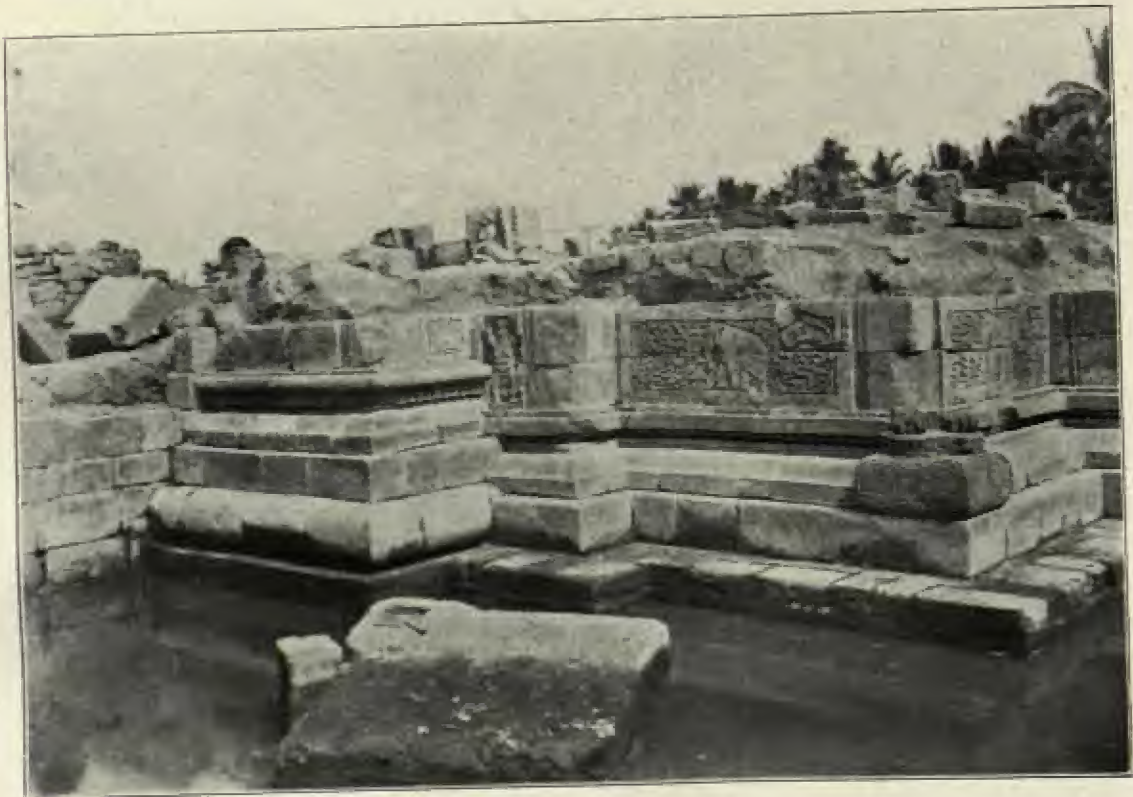
*Tjandi Ngawen*  
(tempel no. II).

*De opeenvolgende stadia van den wederopbouw.*

- a. *Toestand van het basement in 1925, na de ontgraving en vóór de herstelling, Zuid-Oosthoek.*  
b. *Noord-Oosthoek opnieuw gesteld.*

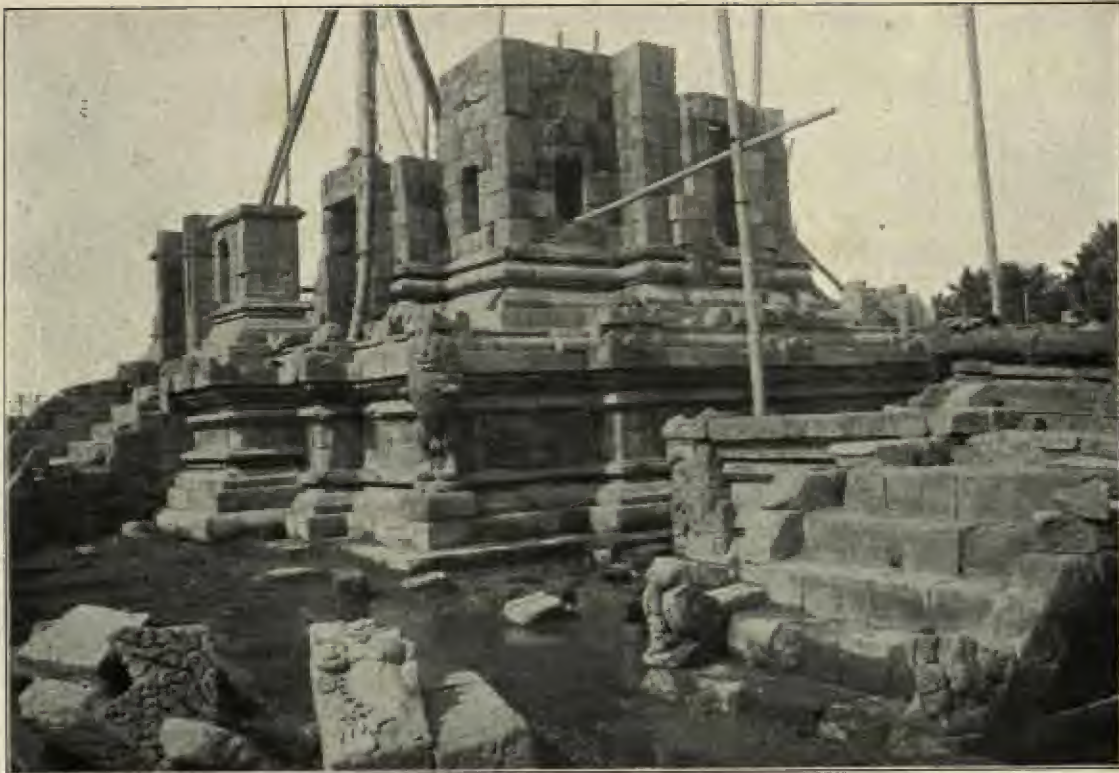
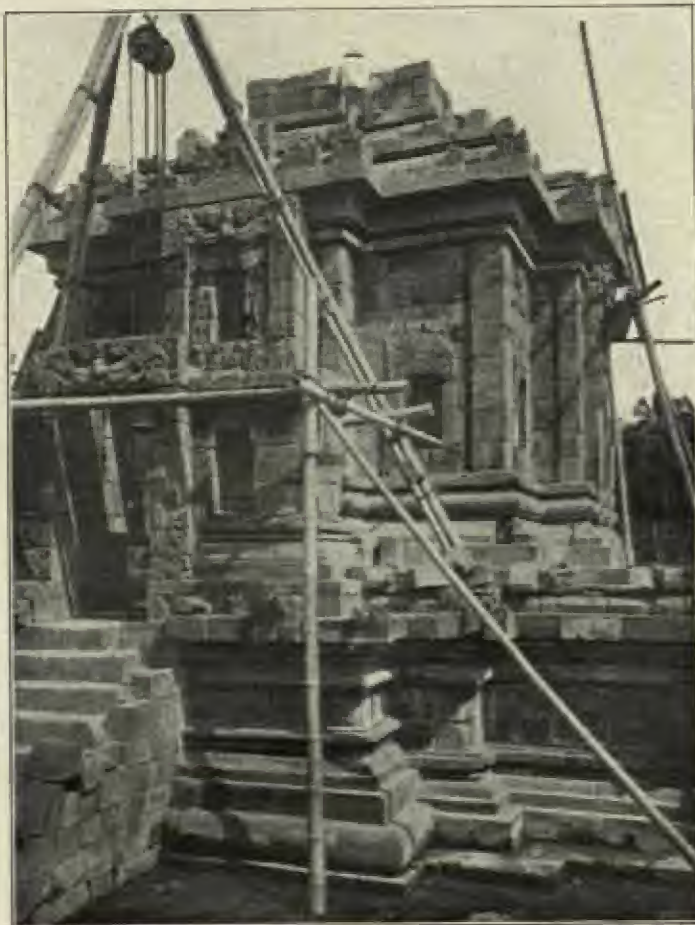
*Tjandi Ngawen*  
(tempel no. II).

a. De tempel tijdens den wederopbouw in Nov. 1925, Noord-Westboek. — b. Id, in Juli 1926;  
de bekroningen van den doorgang en van het poortgebouw zijn berplaatst.

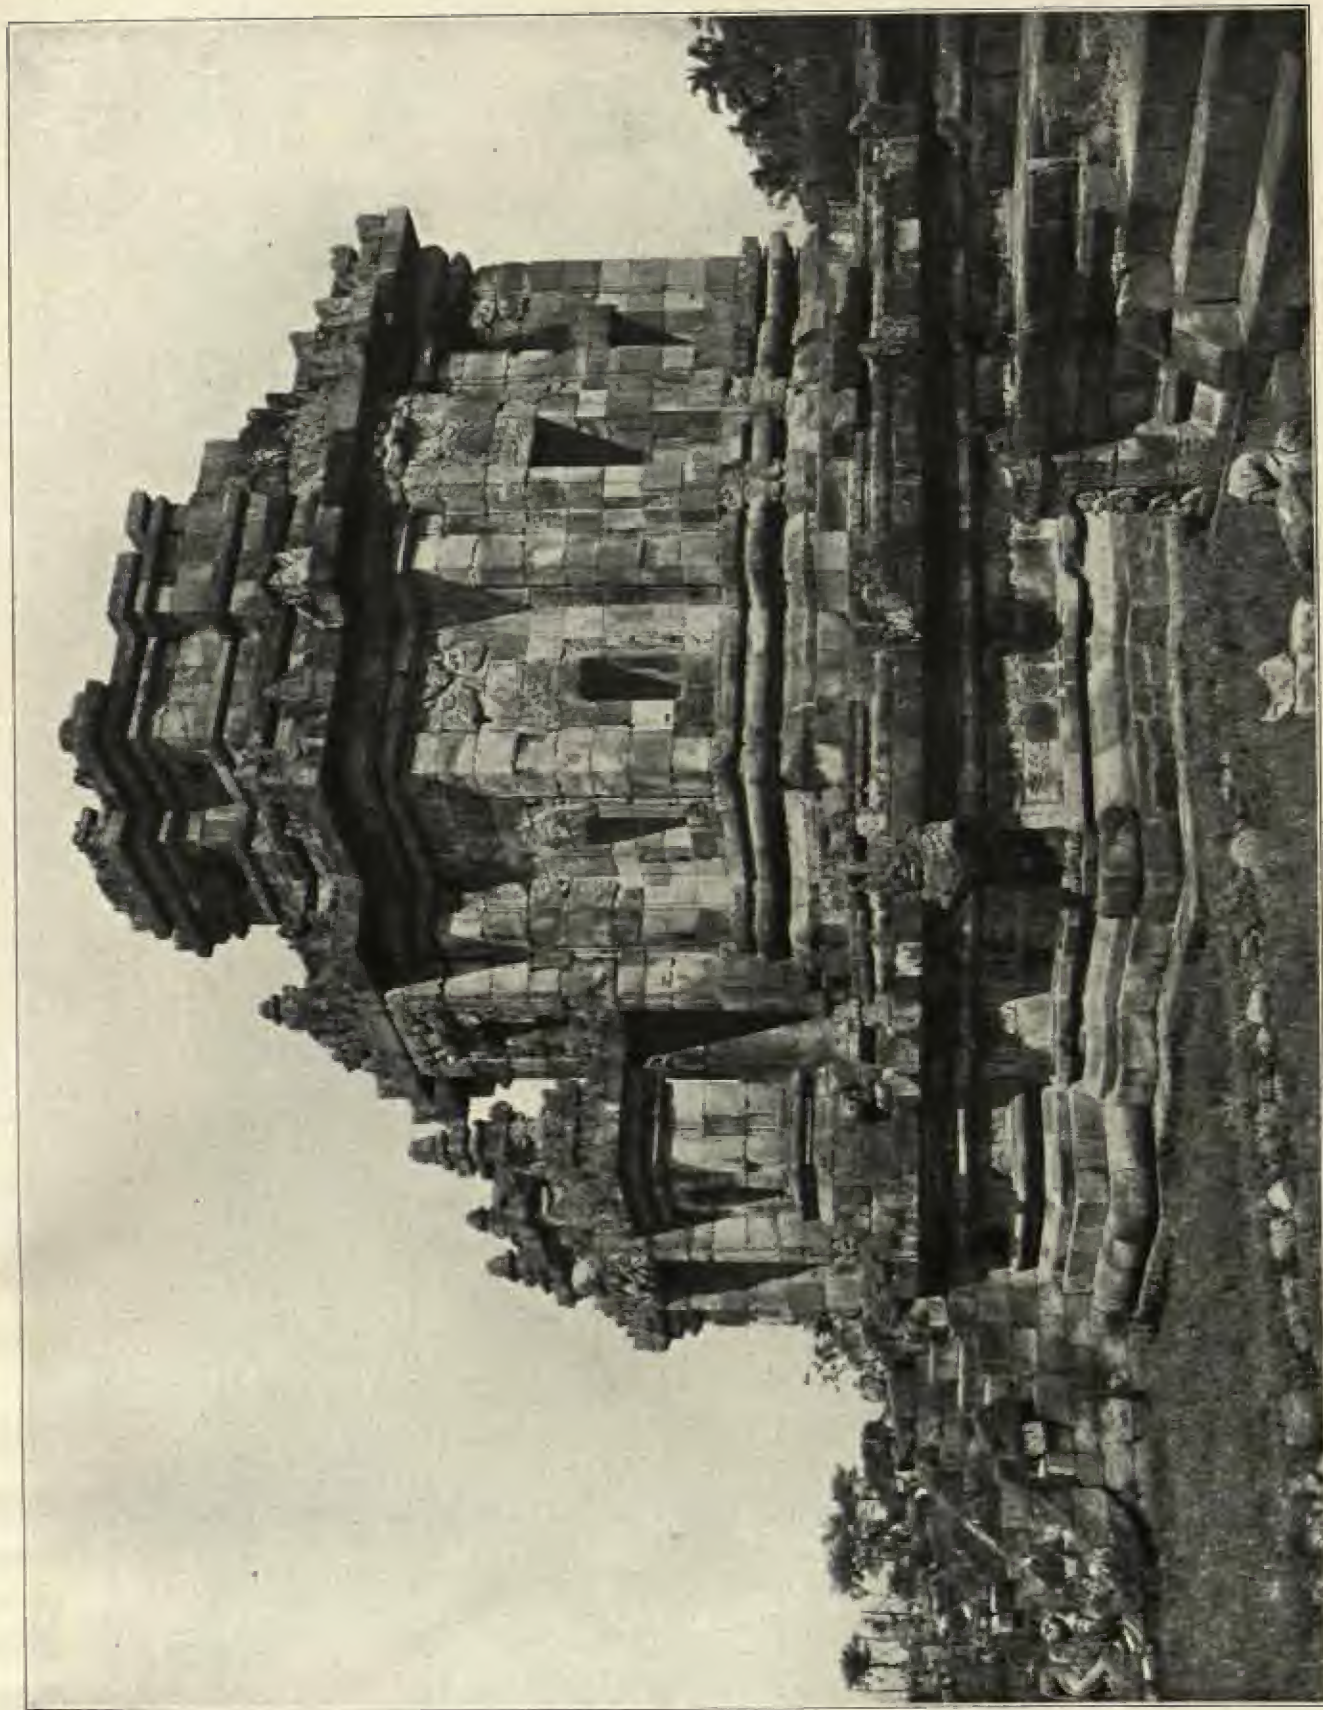
*Tjandi Ngawen*  
(tempel no. II).

*Het bouwwerk na de voltooiing der reconstructie, Noord-Oosthoek.*

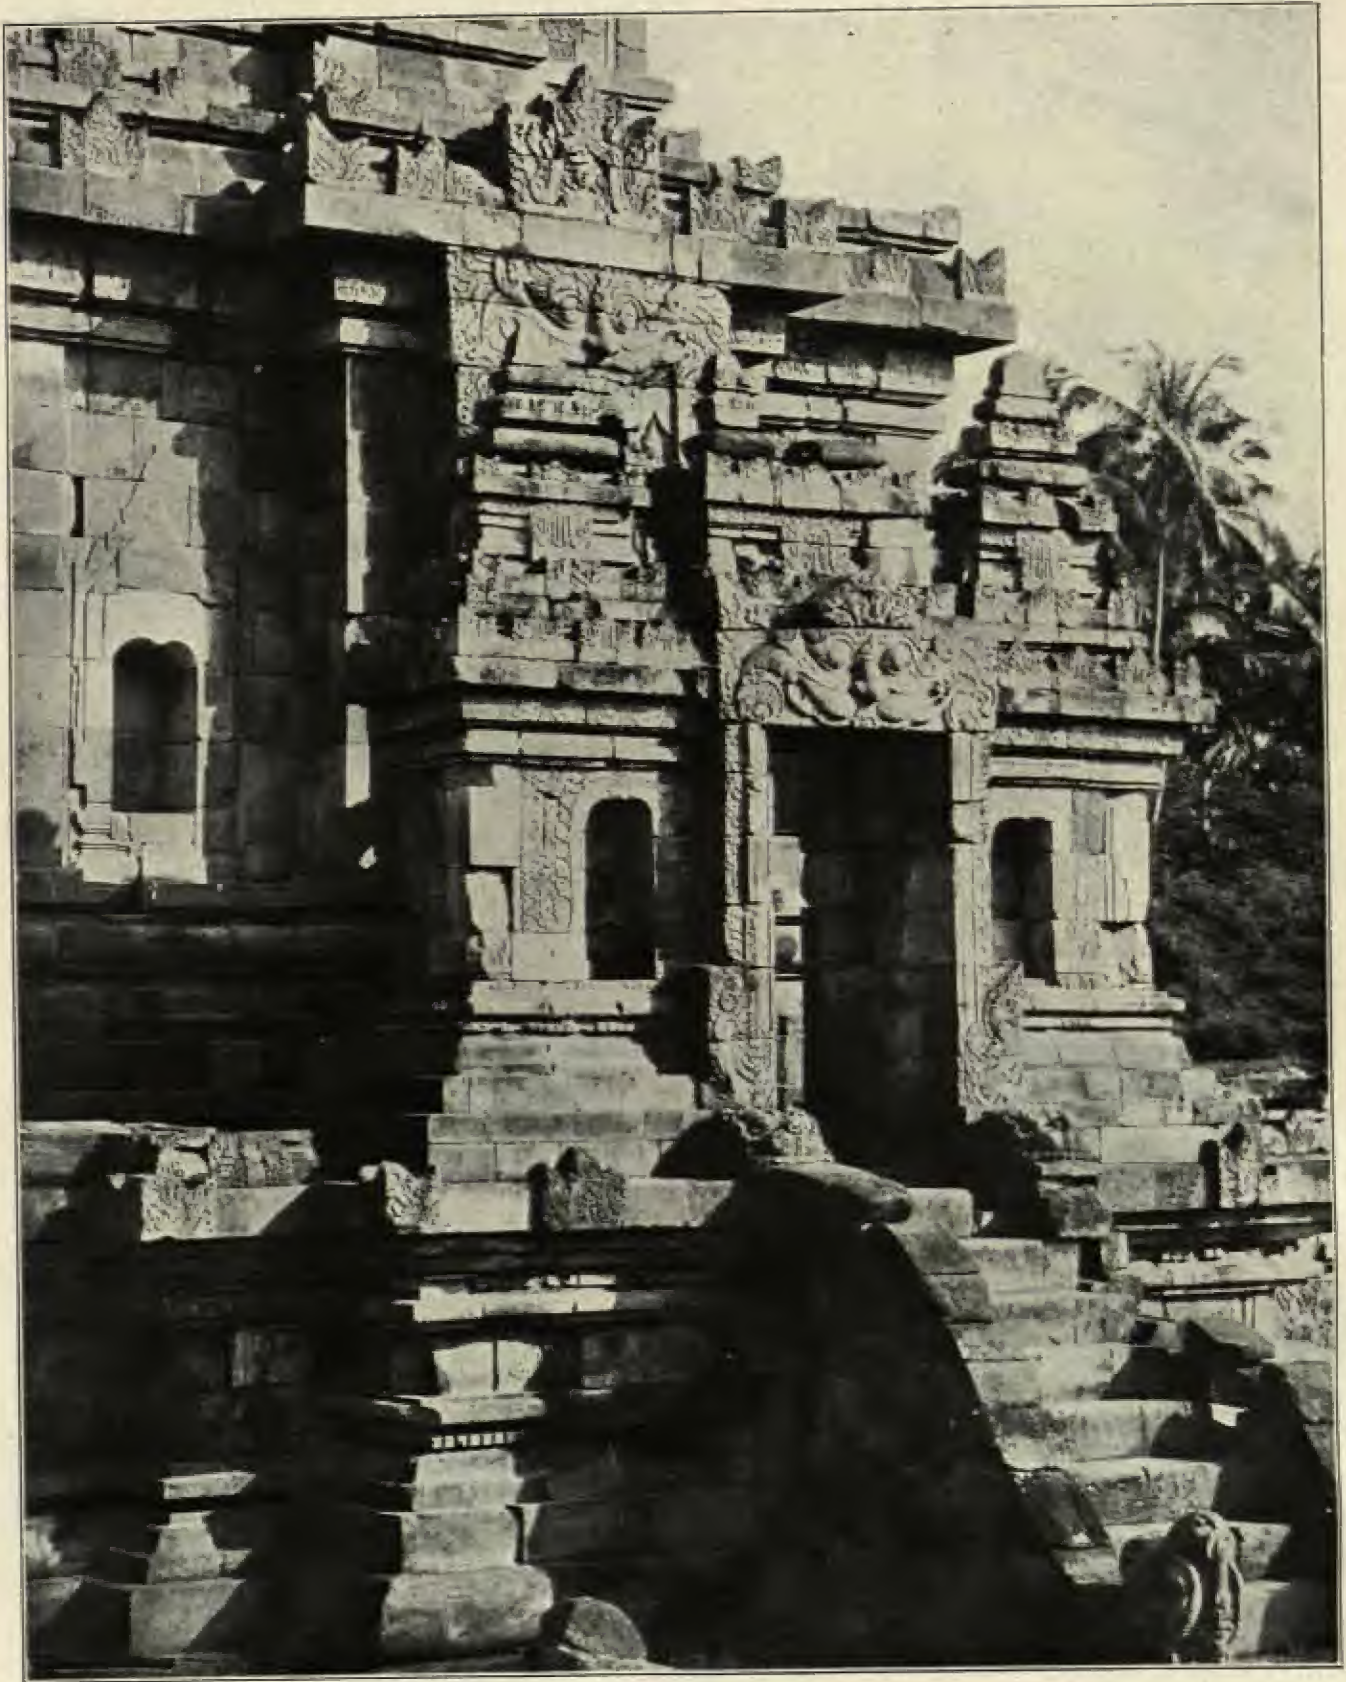
*Tjandi Ngawen*  
(tempel no. II).

*Detail van den Oostelyken gevel met vrijstaand poortgebouw.*

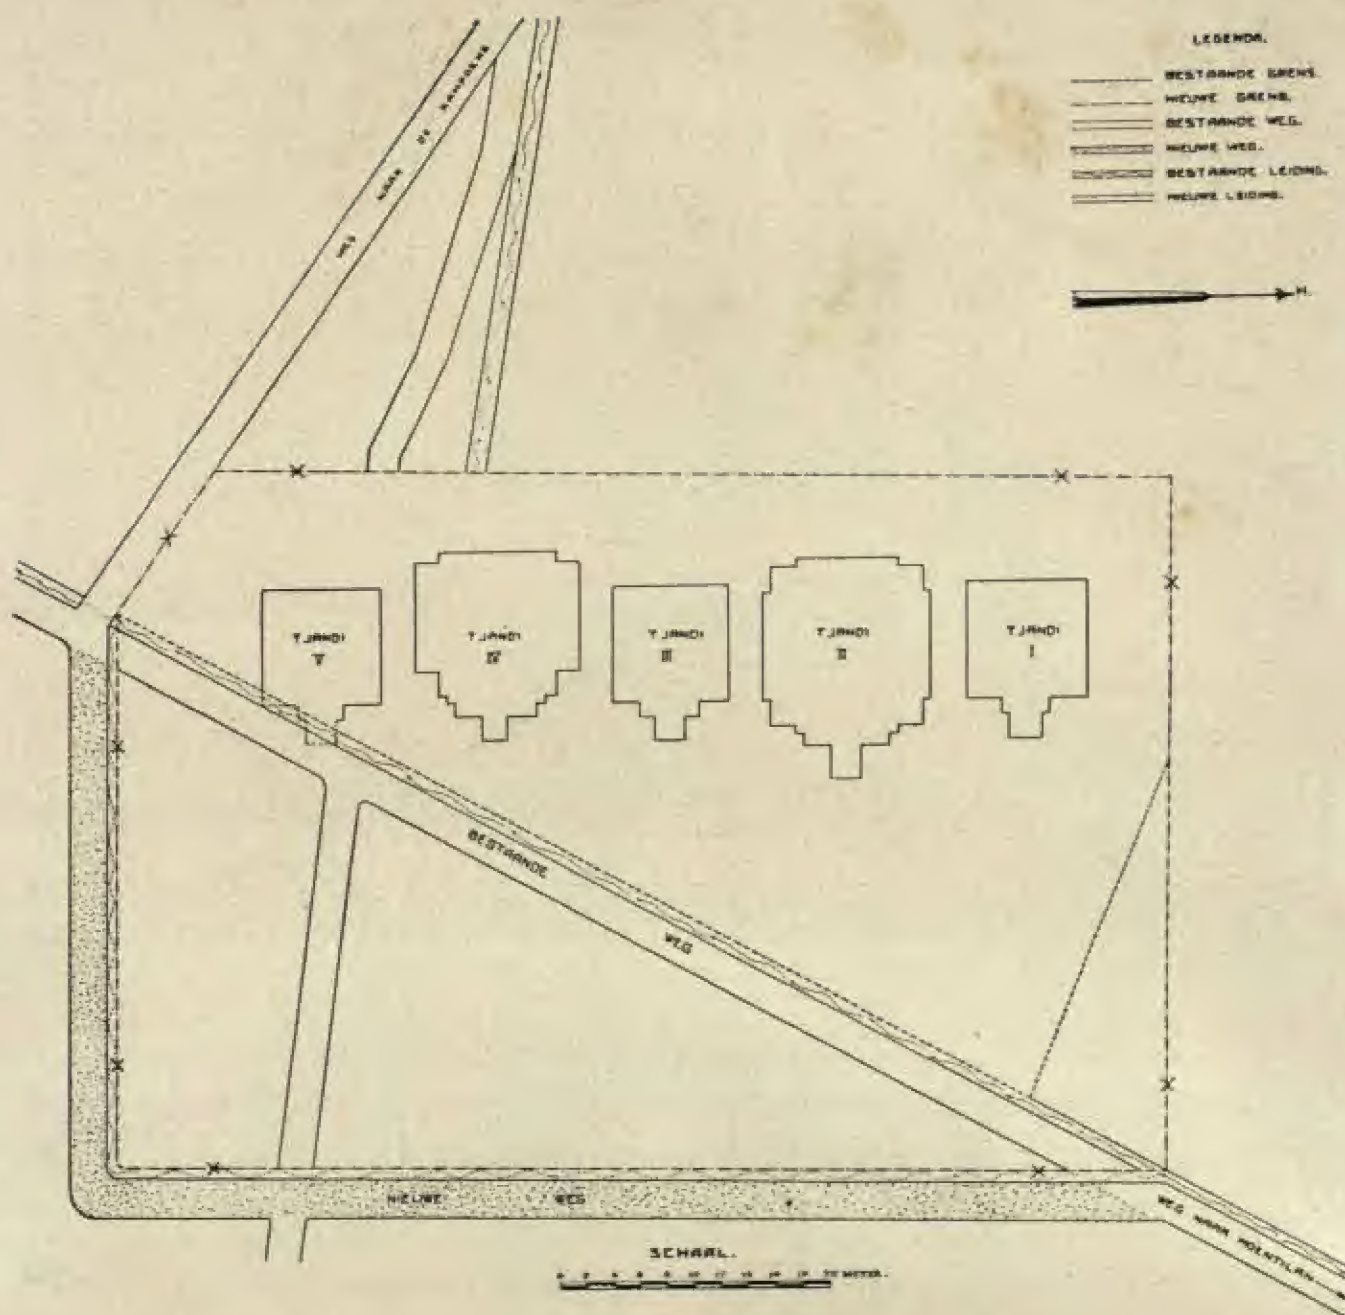
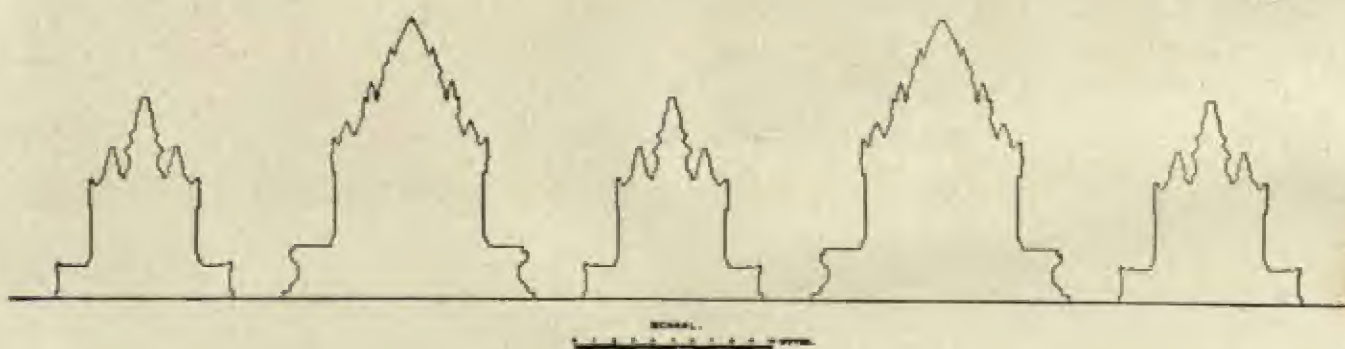
*Tjandi Ngawen.*

*I. Situatie. — II. Schematisch aanzicht der vijf tempels.*

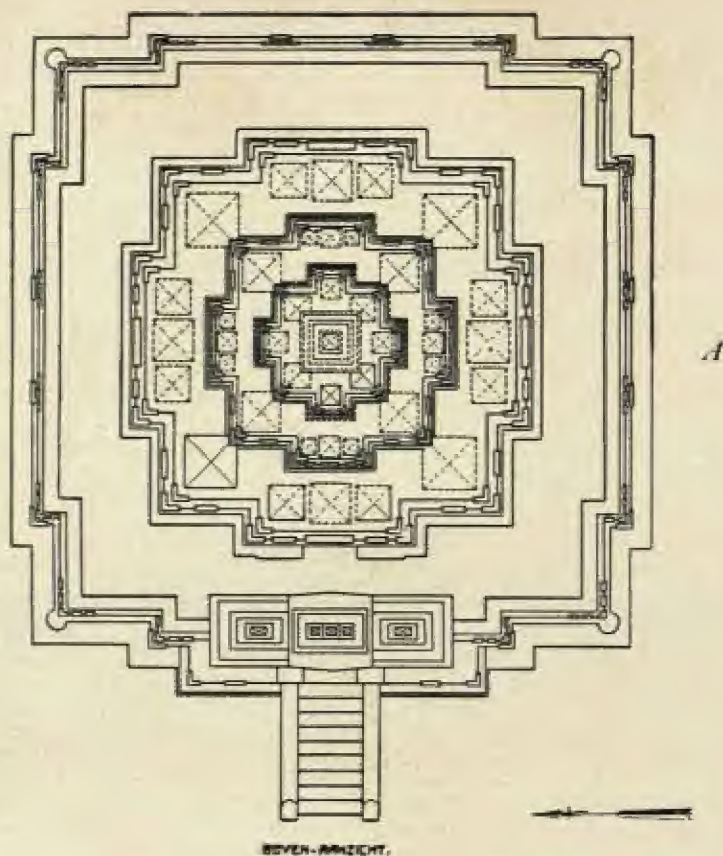
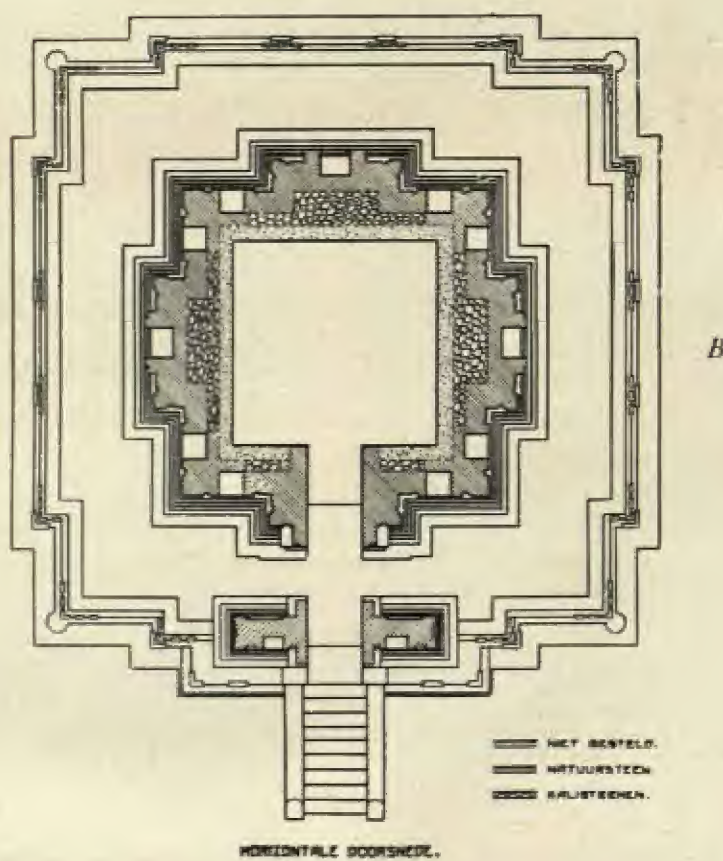
*Tjandi Ngawen, Tempel no. II.  
A. Boven-aanzicht; B. Horizontale doorsnede.*

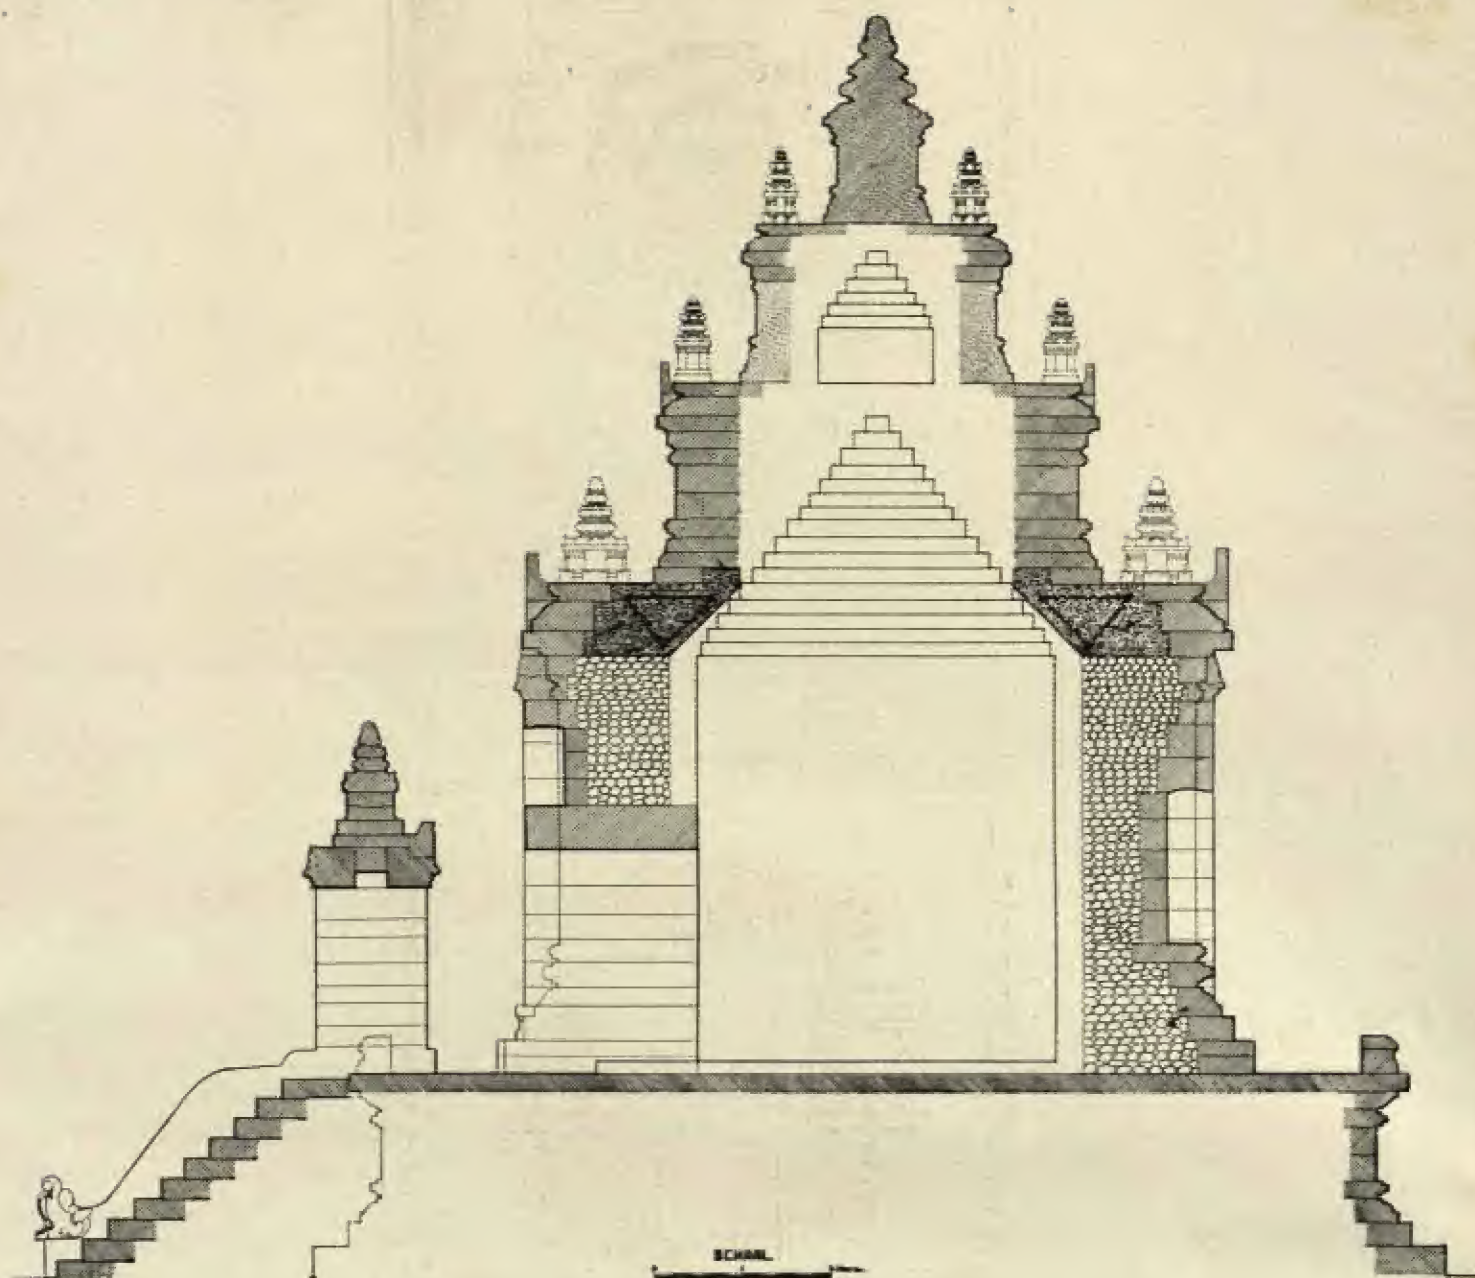
*Tjandi Ngawen, Tempel no. II.*

*Doorsnede Oost-West.*

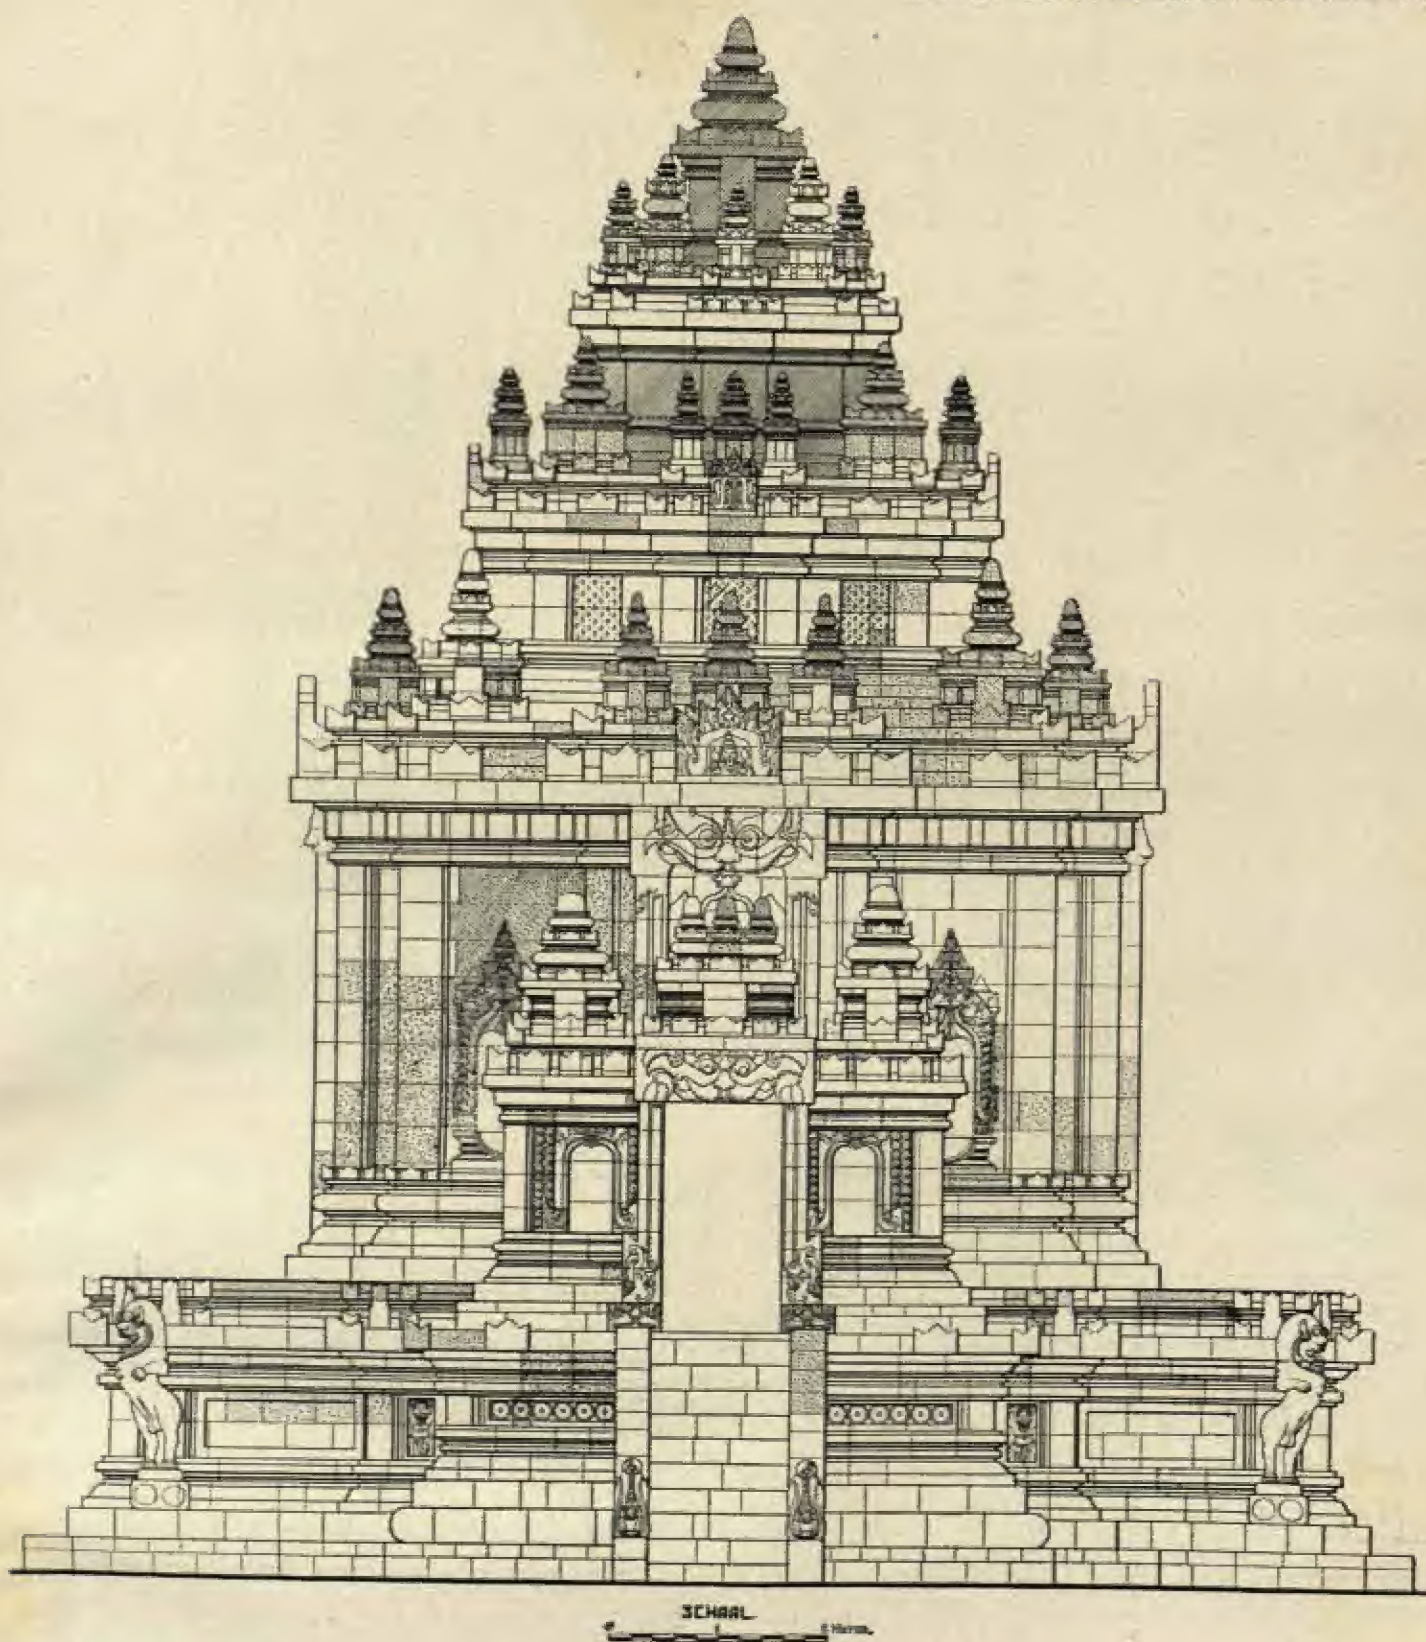
*Tjandi Ngawen, Tempel no. II.*

*Oost-aanzicht.*

Voor de beoordeeling van het beeld van den tempel in zijn geheel zal men hebben af te gaan op de voorstelling van de Oostzijde (teekening 373) met ornament aangevuld en verfijnd volgens teekening 421, welke voorstelling het dichtste bij het perspectivisch beeld nadert. Men zal dan gẽmponeerd worden door de buitengewone sierlijkheid en bevalligheid, door het rustige en geleidelijke lĩnverloop van onderbouw naar voetlijsten en teerling, door de juiste verdeeling van lĩn- en ornamentuitbeelding der kroonlijst, welke zonder haar karakter als zoodanig te verliezen, als het ware samenvloeit en één geheel vormt met de bekroning.

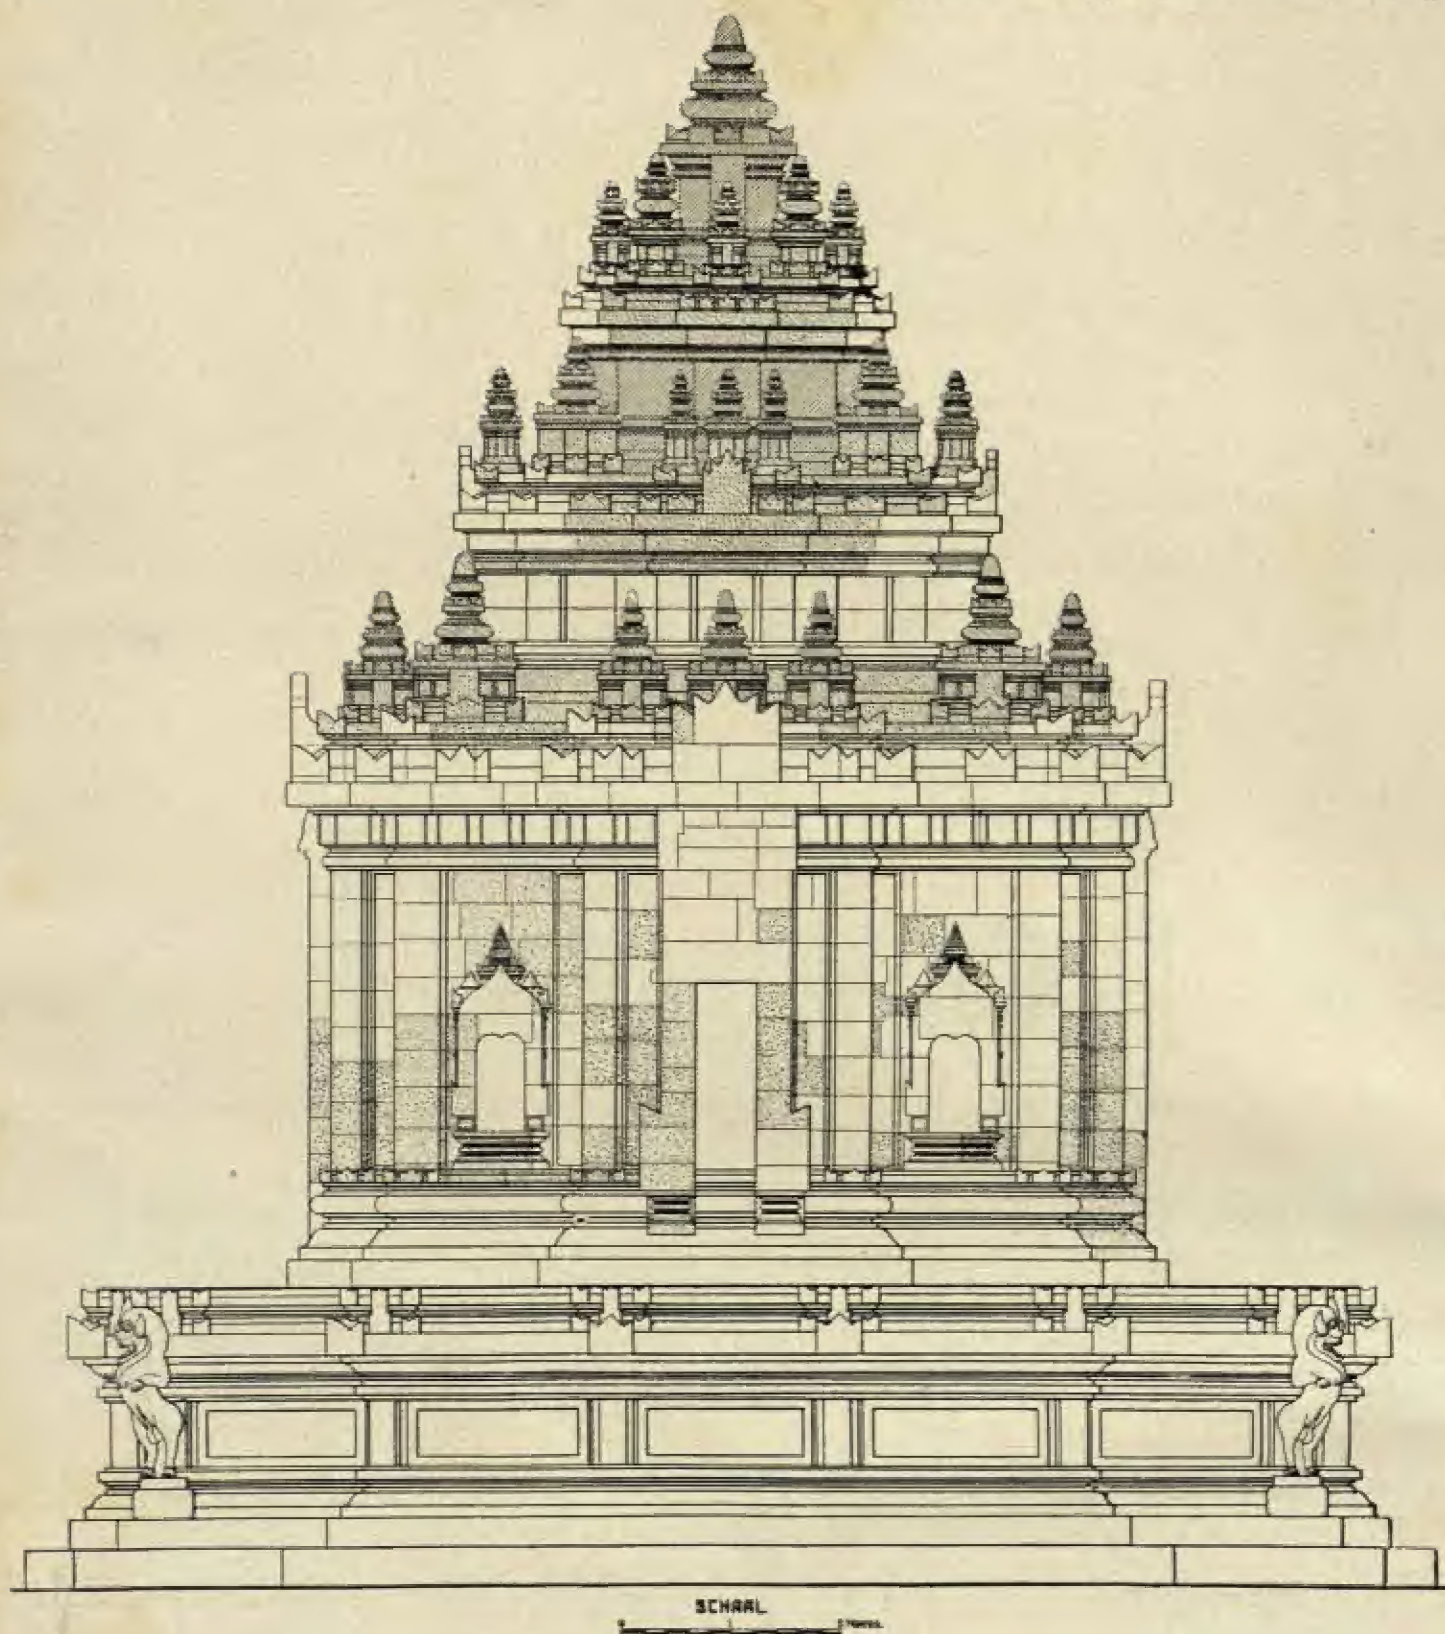
*Tjandi Ngawen, Tempel no. II.*

*West-aanzicht.*

De enkele bouwconceptie, zonder ornament, afgebeeld op de teekeningen 372 Noordaanzicht, 373 Oostaanzicht en 420 Westaanzicht, wekt drie verschillende stemmingen. De Westzijde, 420, is rustig, gelijkmatig en absoluut evenwichtig; de Oostzijde, 373, is van wege den breederen uitleg van het voorportaal minder evenwichtig, al is de tegenstelling ten deele geneutraliseerd door de juiste toepassing en de harmonische verdeeling der ornamentpartijen (teekening 421). Het kan niet worden ontkend, dat de eenheid van den teerling en de bekroning door het portaal eenigszins wordt verstoord en dat in het zijaanzicht der Noordzijde, 372, de onderverdeeling, noch de rijke ornamentering (op 1310, ten deele zichtbaar) den indruk kan wegnemen van overwicht van het voorportaal op de tempelteerling. Ofschoon aan den eenen kant de aansluiting aan en het verband met den teerling in zekere mate door het ornament wordt verinnigd, wordt deze samenhang aan den anderen kant weer verbroken door de koud en sterk gelijnde massa van de portaalbedekking.
